# Fコートパンチの耐久性について

**パンチ工業株式会社**  
**2009.10**

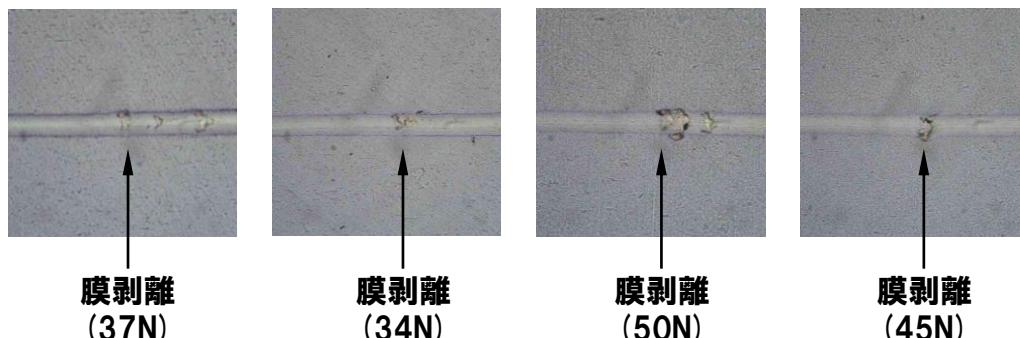
### スクラッチ試験痕の観察結果

サンプル	TiCN コーティング ①	TiCN コーティング ②	Fコート ①	Fコート ②	
剥離荷重[N]	37	34	50	45	最大 47%向上

※矢印位置がコーティングの剥離部で、そのときの荷重を読み取り密着力を測定する

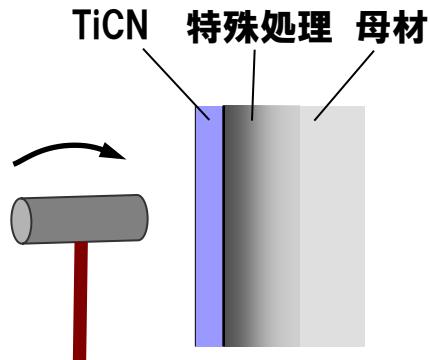
母材が変形して  
コーティング膜が  
破損してしまう。

特殊処理により母材が  
硬いため変形が少なく、  
膜が破損しづらい。

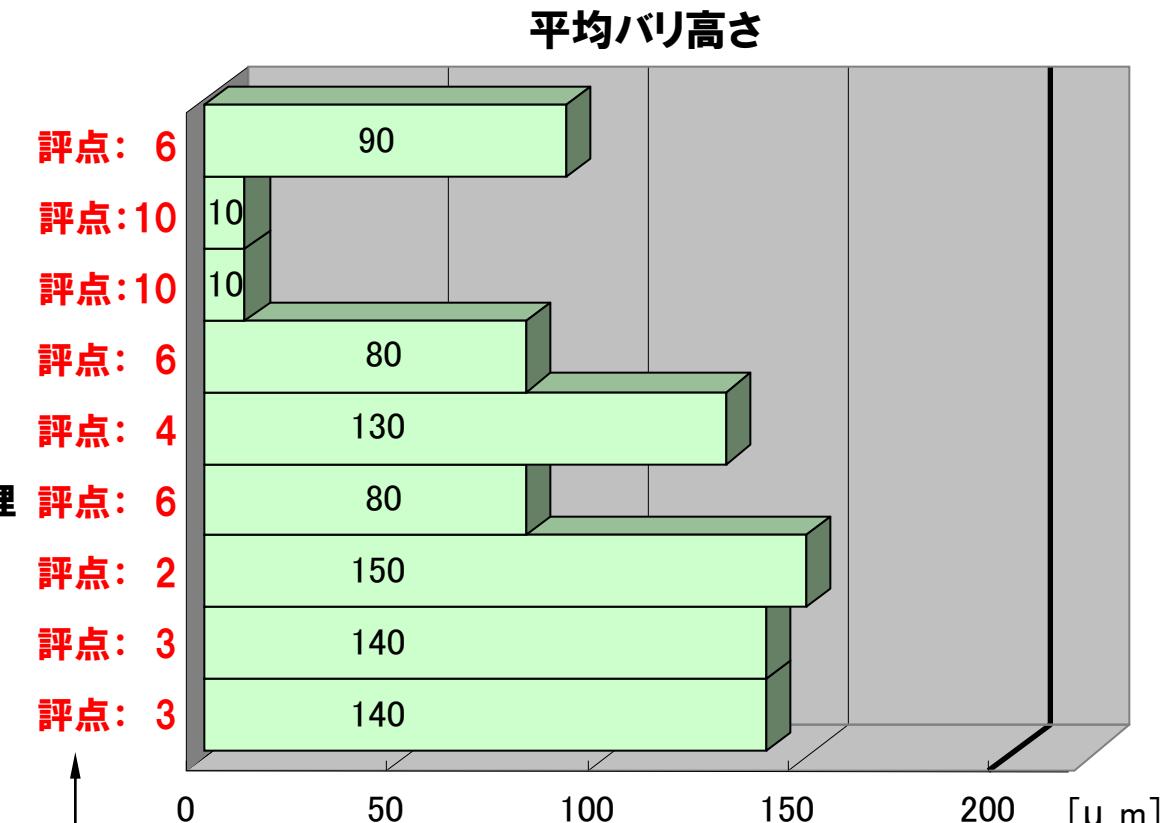
バリ高さの不良基準を $200\mu\text{m}$ として、平均バリ高さを10段階で評価  
 $(200\mu\text{m}-\text{平均バリ高さ}) \div (200\mu\text{m} \div 10\text{段階})$

→ コーティングの剥離がない試料②③はバリの発生がほとんど無く、その他の試料はコーティング膜の剥離やパンチ摩耗状態と比例して、平均バリ高さが高くなっている。

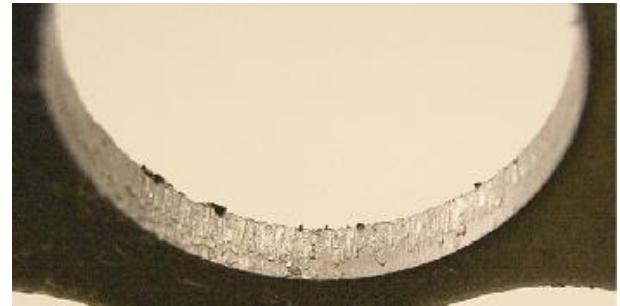
## 10,000ショット後の切断面状態比較

- コーティング膜の剥離、パンチの摩耗が進むことで、切断面が荒れた状態となった
- 切断面が荒れた状態となった試料のダイ面には細かい粉が発生し、打抜きの摩擦で磁気を帯びたパンチには大量の粉が付着した

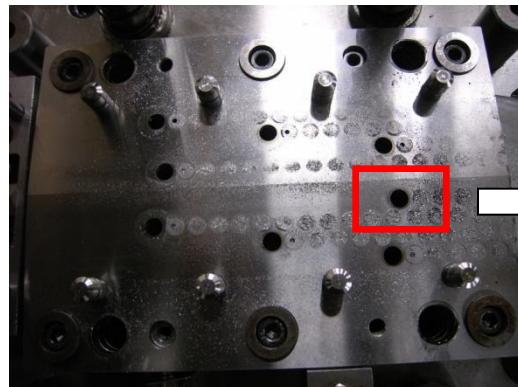
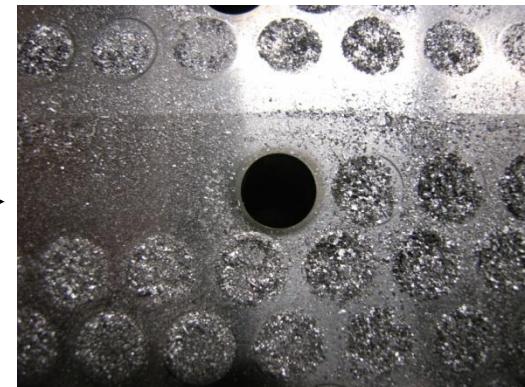
プレステスト時のダイ面状態

※6,000ショットで掃除をして8,000ショットまで加工した後の状態

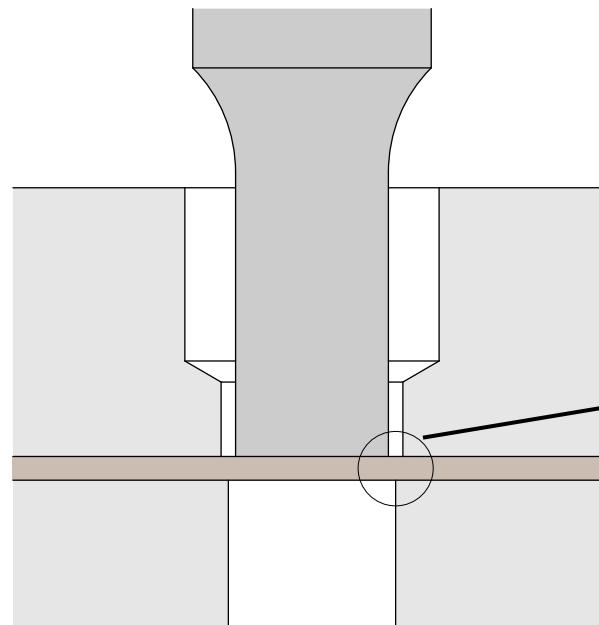
パンチ径 < 穴径、ダイ径 > かす径 発生メカニズムの想定

材料が硬いため、力点と支点の中間で材料が折れる(割れる)

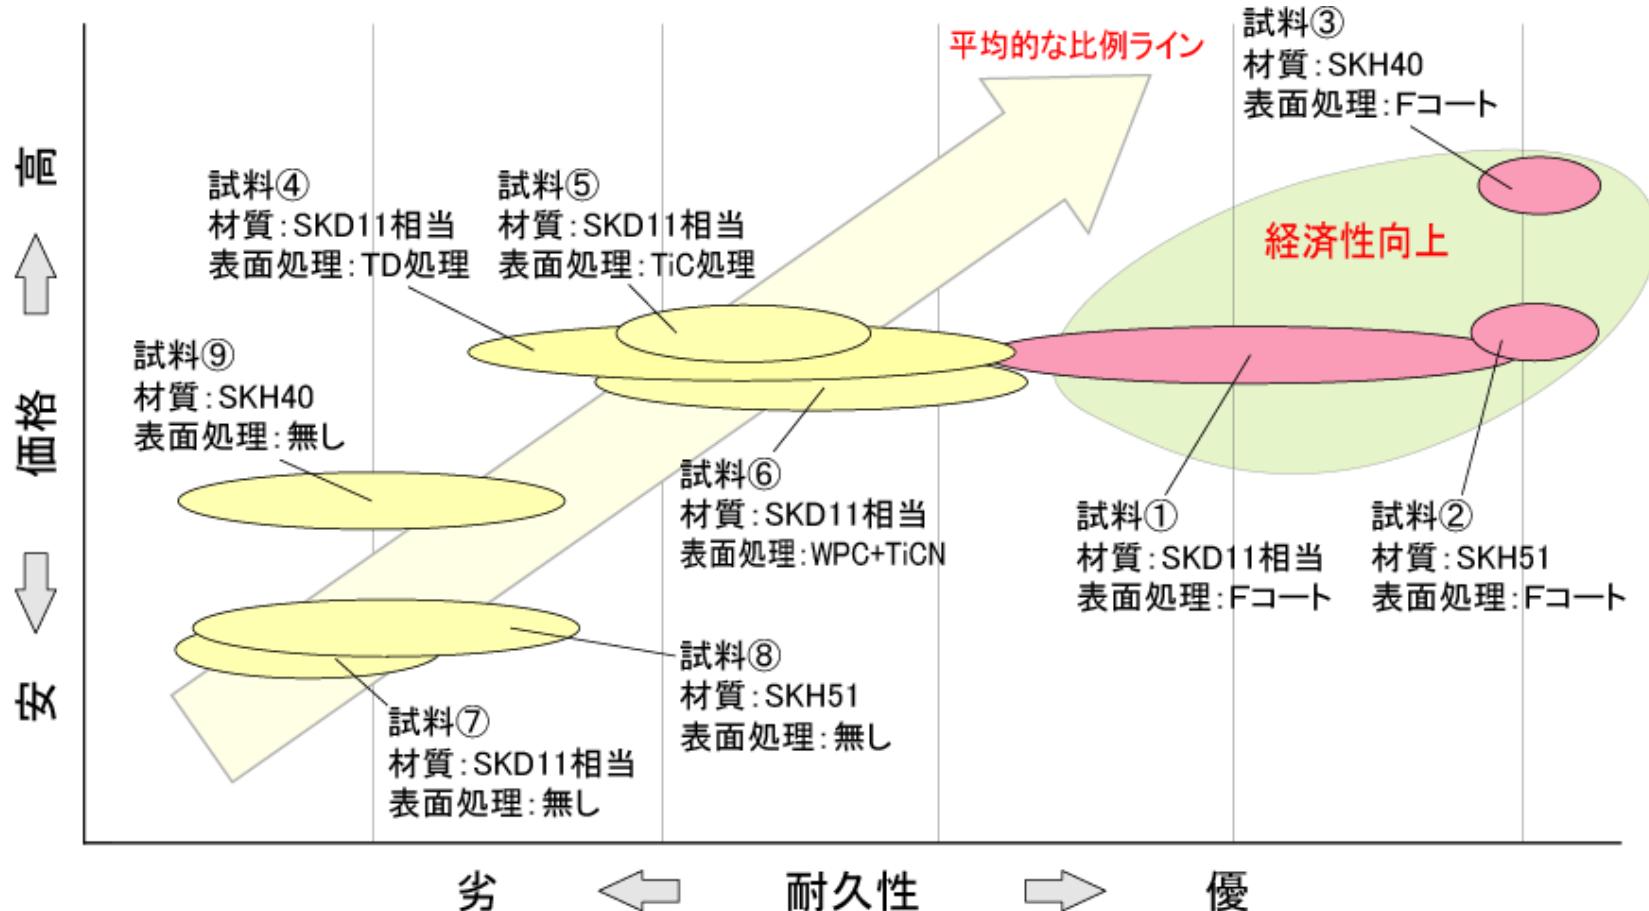
## 耐久性評価

- 膜の剥離状態より、Fコートの耐久性が一番高いと言える。
- 本テスト条件ではコーティング処理は必須で、材質による有意差は少ないといえる。

※耐久性は、パンチ摩耗状態とバリ高さの評点より位置づけを決定
