## “水漏れ”のお悩みに！ 3D計測が有効です

# 3D計測で形状の可視化

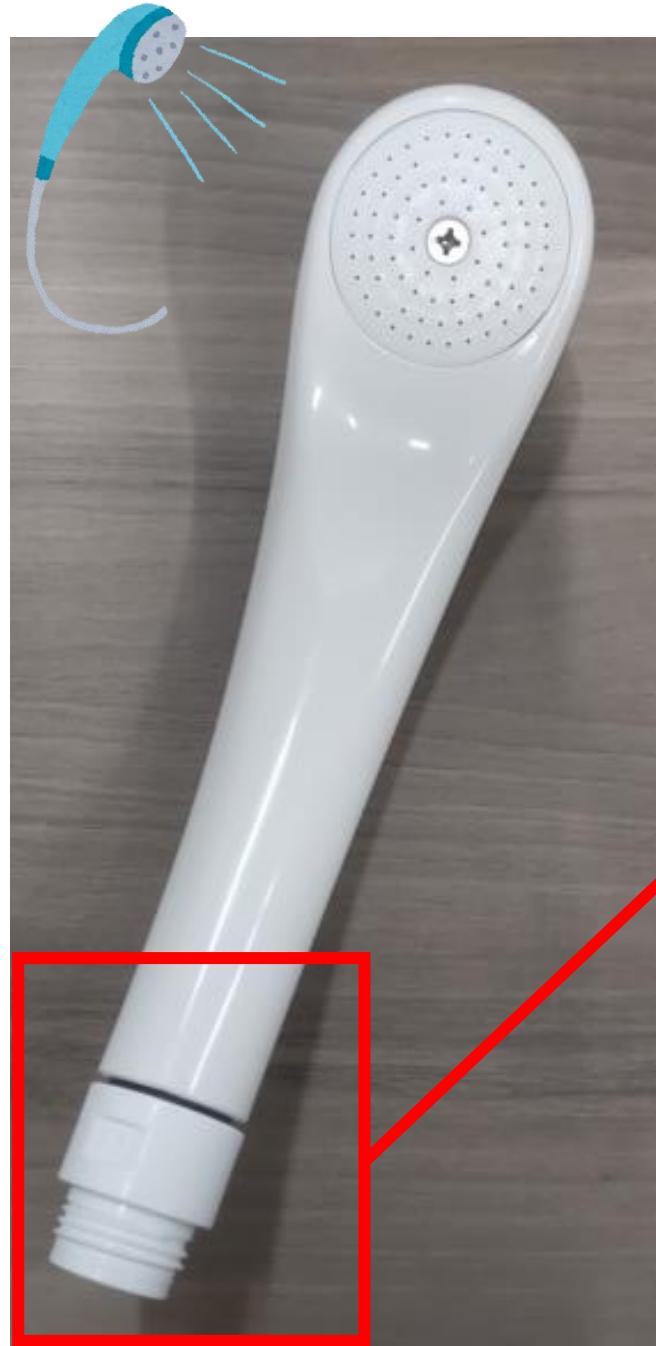
←例えば、このシャワーへッド

ヘッドとホースを継手でつなぐ仕様で、  
ねじで合わせるようになっています。

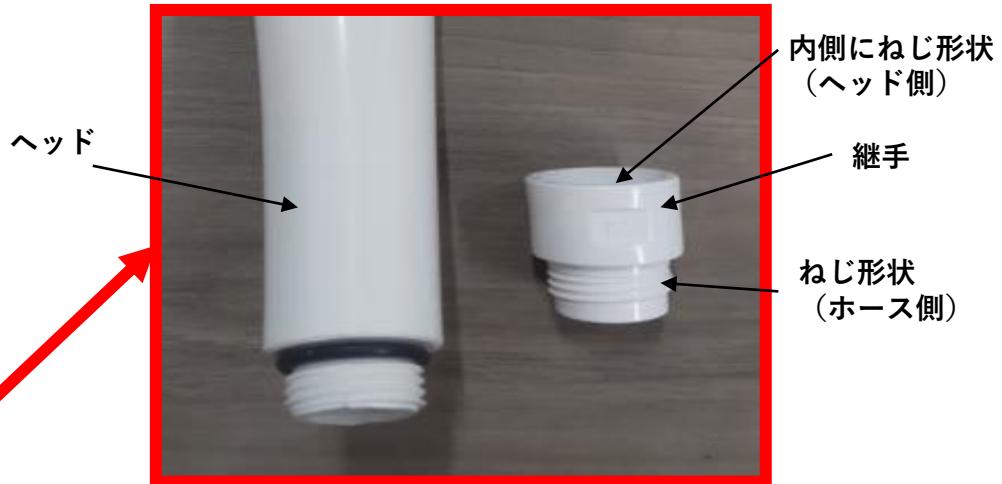
ここから水漏れが発生したら、  
ねじの嵌め合わせの状態を把握したいと思いますよね。  
でも、ねじ形状を測るのは結構手間ではないですか？

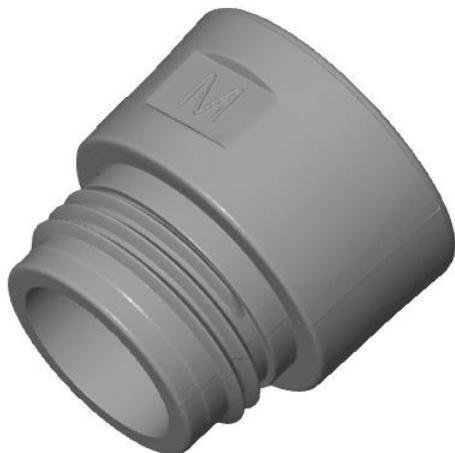
3Dスキャンデータ取得  
(STLデータ)

## 【STEP 1】 3Dスキャン測定

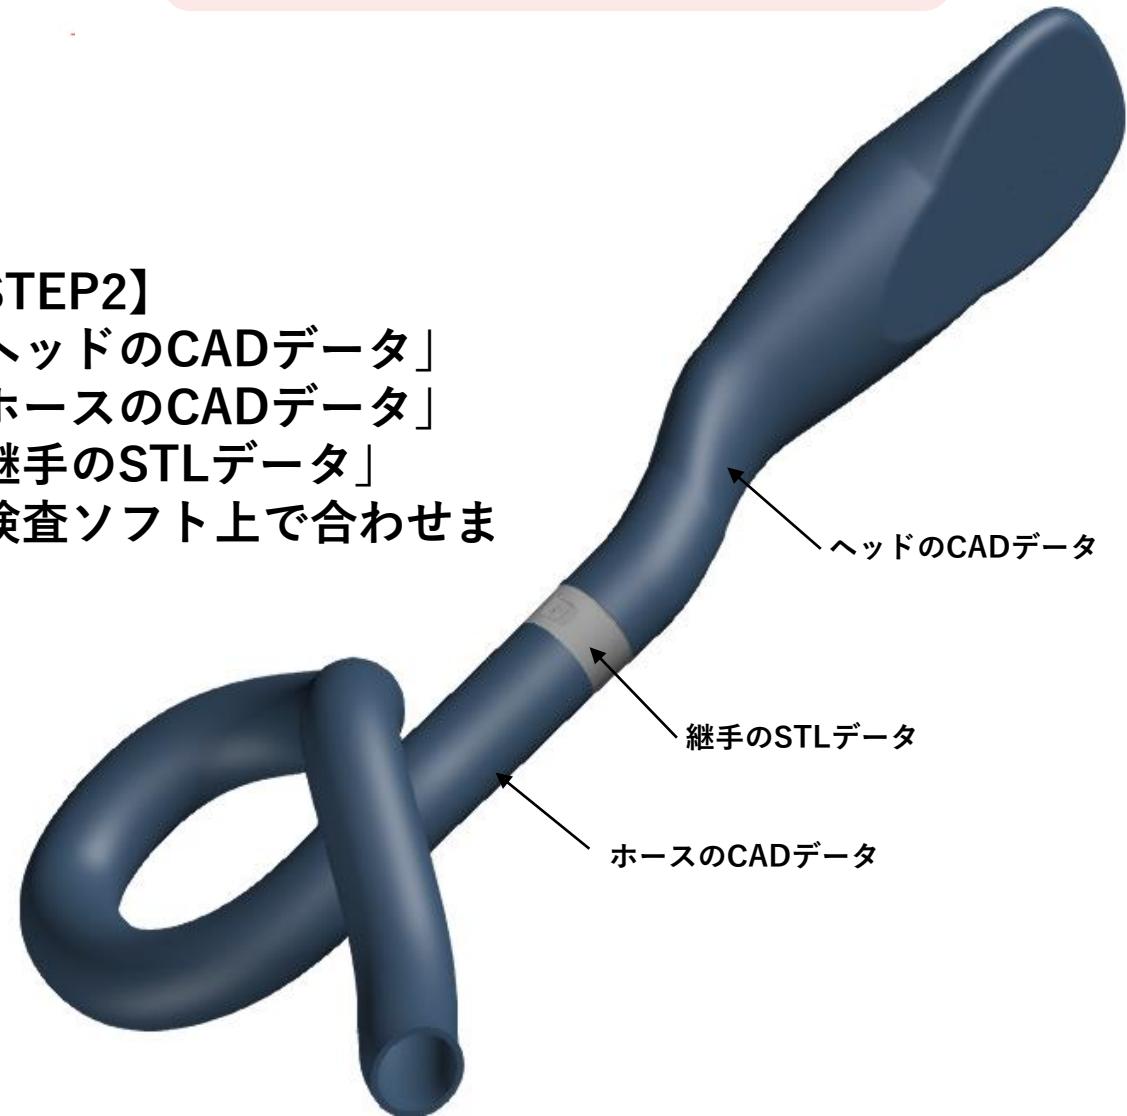
【STEP2】  
「ヘッドのCADデータ」  
「ホースのCADデータ」  
「継手のSTLデータ」  
を検査ソフト上で合わせます。

※今回はCADデータと合わせましたが、現物の測定データ同士を合わせることも可能です。

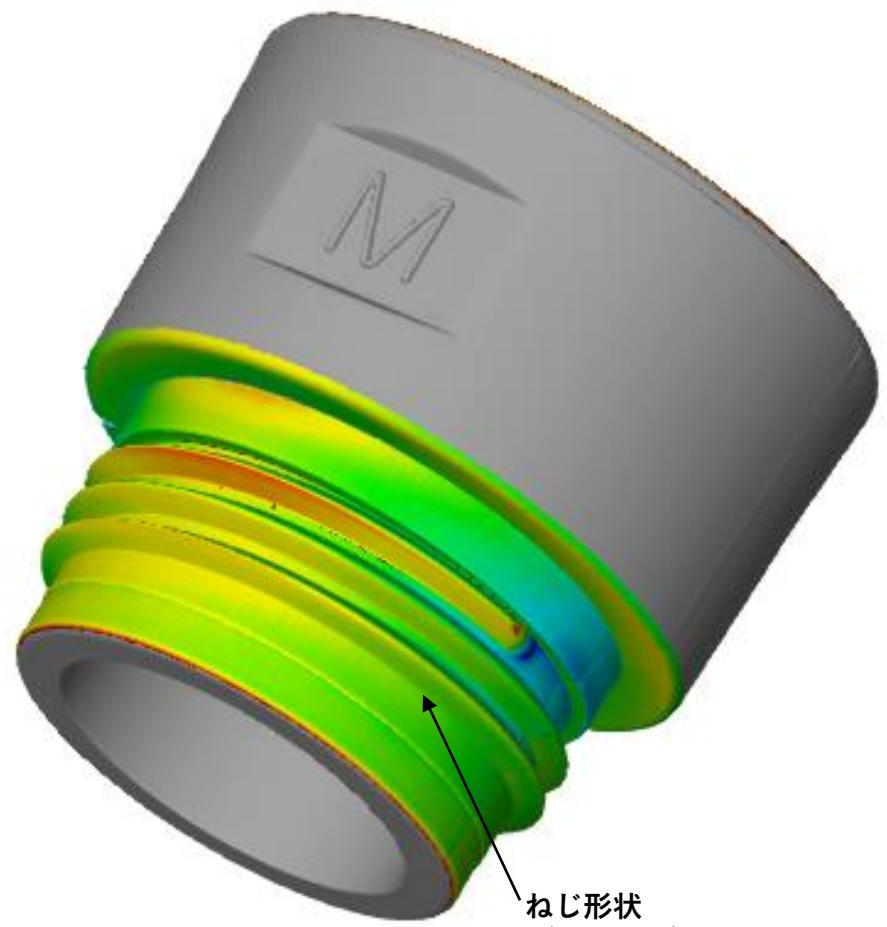
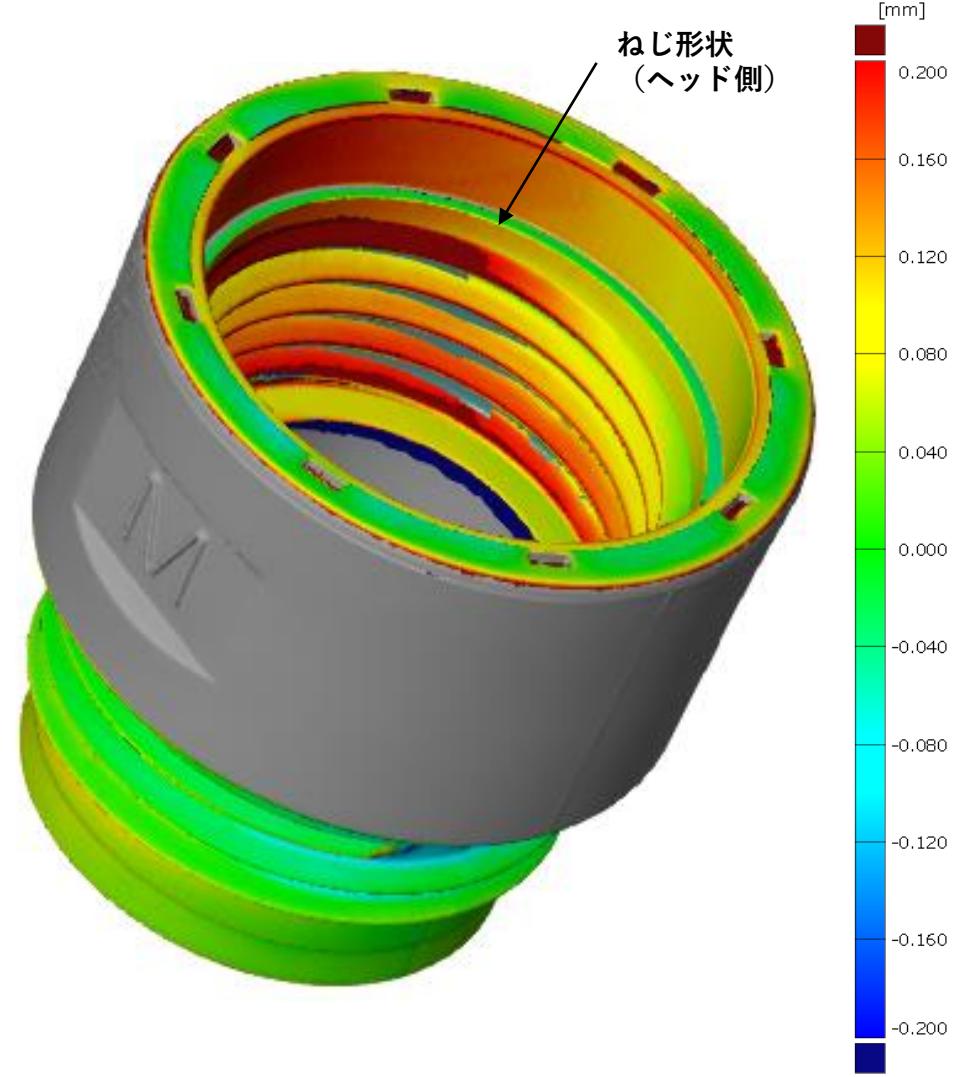
ねじ部を“カラーチャート”表示

CADデータ（ヘッド/ホース）に対し、  
継手のねじ形状がどうなっているのかひと目で確認できます。

※赤色：CADデータに対しプラス  
※青色：CADデータに対しマイナス

## 【STEP4】カラーチャート結果から水漏れ原因を考察

形状に水漏れの原因と  
思われる変形はあった？
