# Fコートパンチの耐久性について

**パンチ工業株式会社**  
**2009.10**

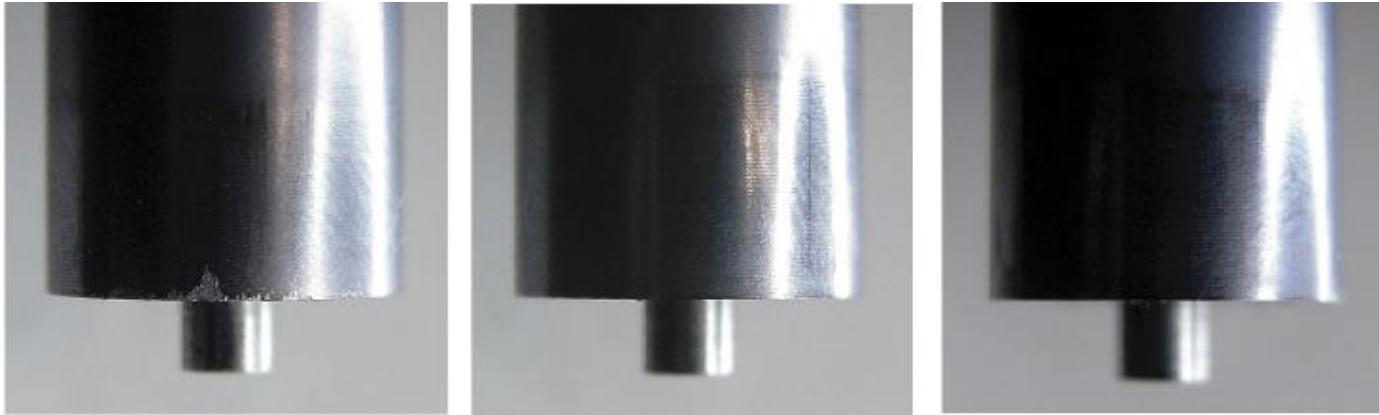
4,000ショット

試料① 材質:SKD11相当 表面処理:Fコート

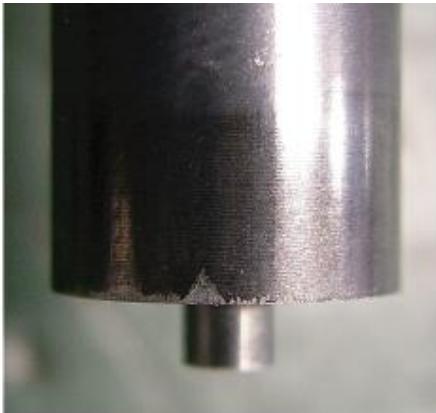
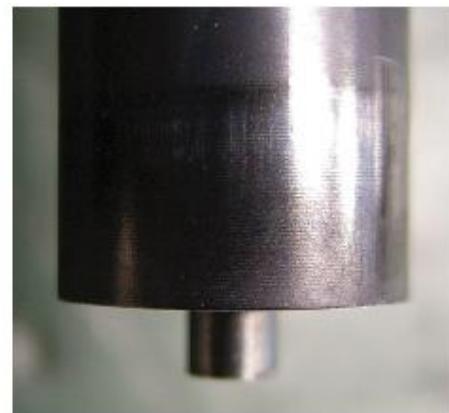
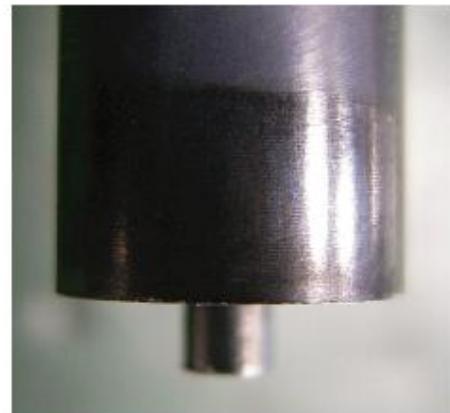
6,000ショット

試料① 材質:SKD11相当 表面処理:Fコート

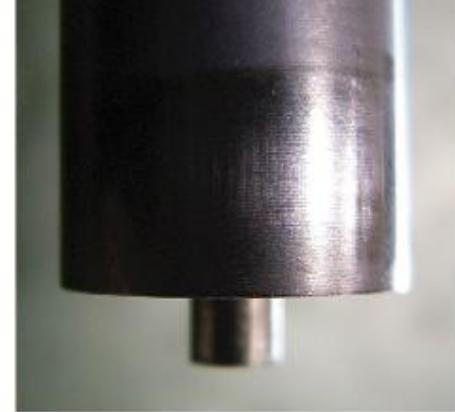
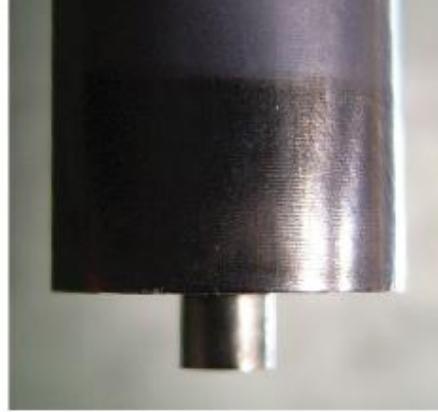
8,000ショット

試料① 材質:SKD11相当 表面処理:Fコート

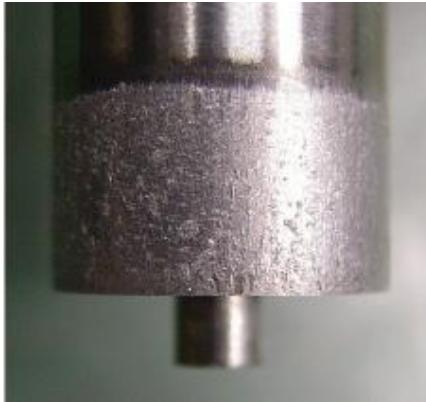
パンチ摩耗状態

8,000ショット

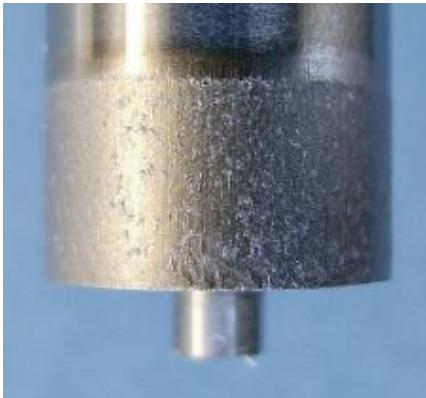
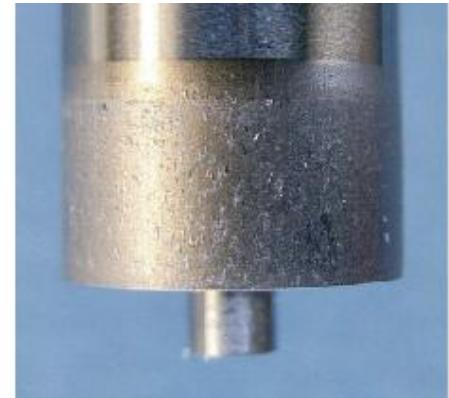
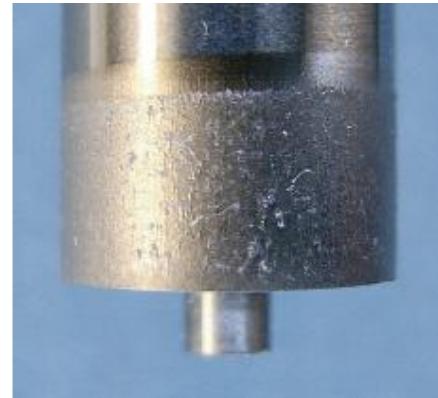
パンチ摩耗状態

試料⑨ 材質:SKH40 表面処理:無し

10,000ショット
